## 遊戯施設における消費者安全について

# 小田原市エア遊具横転事故の原因等について

平成 28 年 7 月  
消費者庁消費者安全課

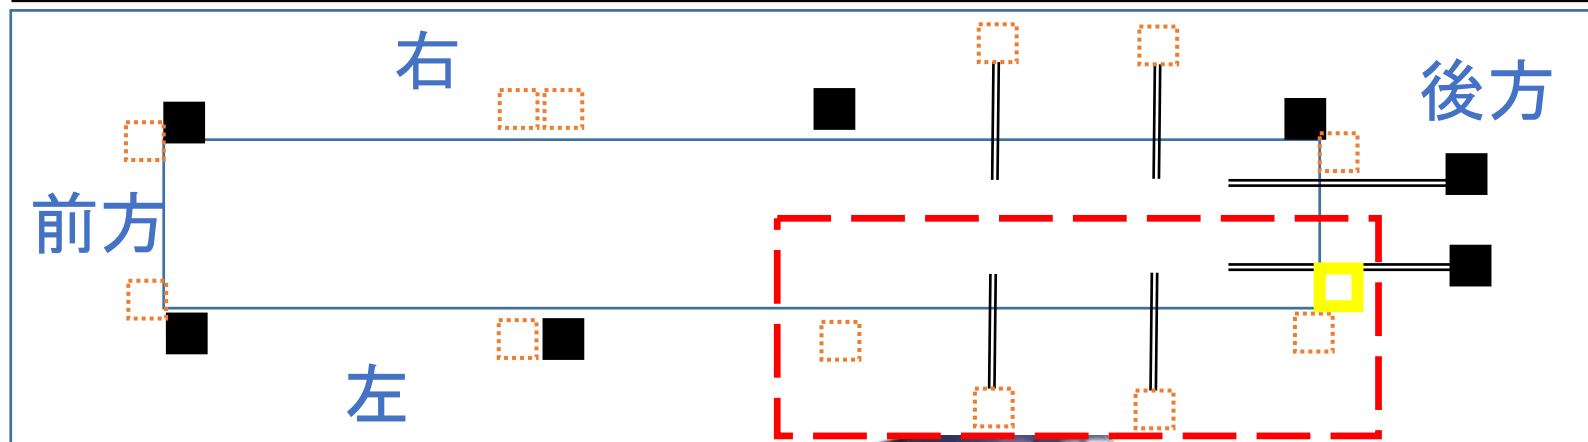
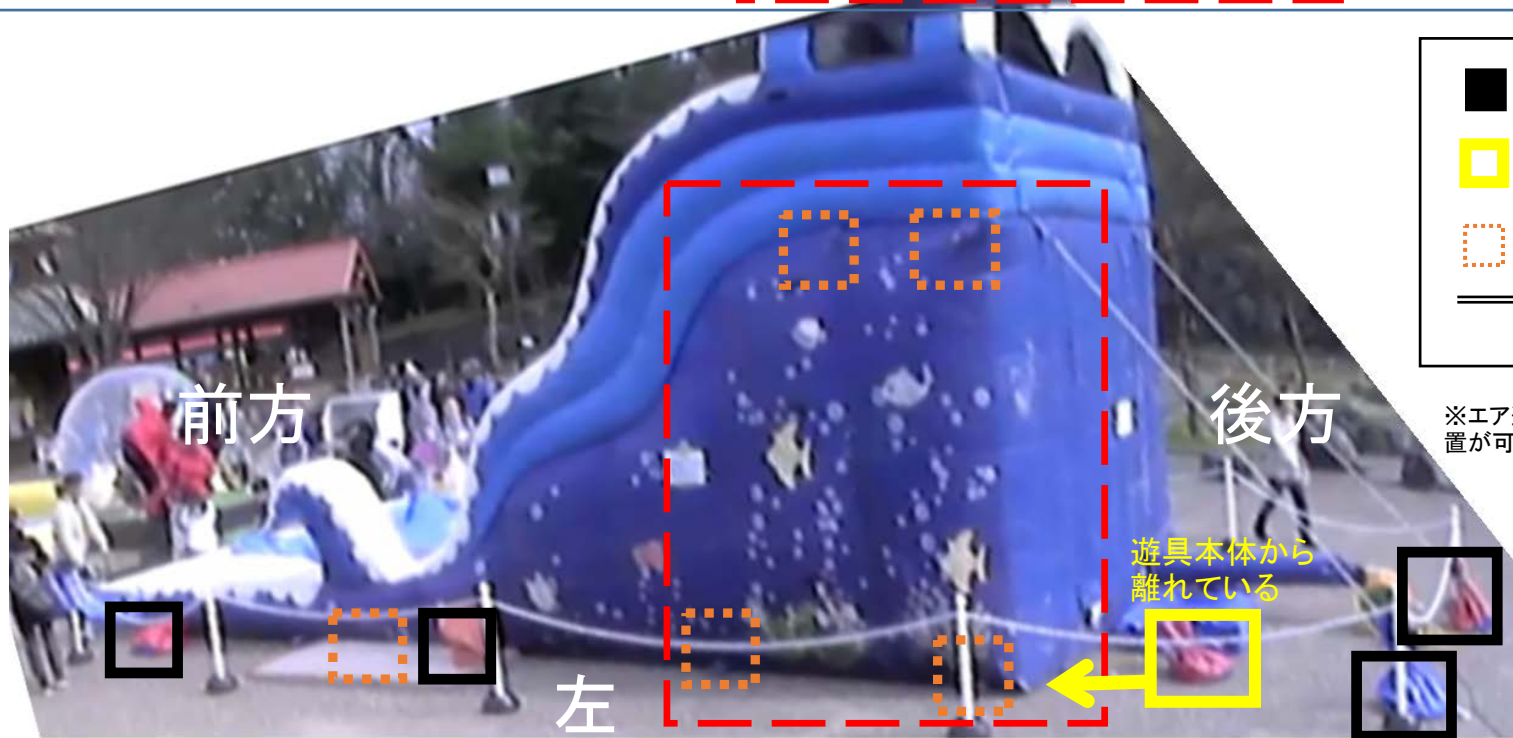
# 重りの設置可能箇所と実際の設置状況

現場担当者によって、当日取り付けられていた重りは8箇所（合計8個、1個約23 kg）のみであった。

- ・このうち、風を受けた側面では、前方の底面2箇所に重りを取り付けたのみであった。側面の後方には4箇所の設置可能箇所があった（上部に2箇所、底面に2箇所）が、当該箇所には重りが1つも取り付けられていなかった。
- ・特に両側面の後方及び背面は面積が広く、その形状からも風の抵抗を受けやすく、強風対策としては、当時転倒した状況から察するに、側面後方に十分な重りを設置することが重要であると考えられる。一方で、事故当日は、側面後方に十分な重りを設置していなかったことが、事故発生に影響したと考えられる。
- ・また、後方左側角の底面の重りが、エア遊具の近接位置ではなく、遊具本体から離れた位置につながれていたため、側面への風対策に寄与できなかった可能性がある。

・当該遊具全体で8箇所しか重りを設置せず  
・特に、遊具の左側後方の設置箇所の重り設置が不十分だったことが事故に影響  
(左側は、突風の風上側だった)

エア遊具の左後方部の4箇所(赤点線部)は、エア遊具左側(当日の風上側)からの風への対策として重要だが、設置されていなかった。

- ・今回の事故の原因となったエア遊具に関して、重りの具体的な仕様書（重さ・個数・設置位置等）を設定したところであり、他のエア遊具についても順次具体的な仕様書を設定する予定。
